◇ミニ特集：バルブと材料の損傷と寿命診断◇

化学工業における配管とバルブの損傷と診断

石丸 裕* 森久和*

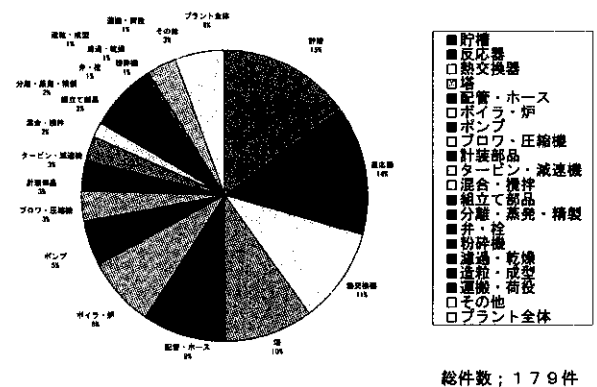
図1は総合的な化学工業で1年間に発生し、解析された約200件のトラブルの機器別分類を示している。配管に生じたトラブル数は全体の約10%でかなり大きい割合を示す。一方バルブに生じたトラブルは約1%であった。

図1 総合型化学工業における設備損傷の装置別分類

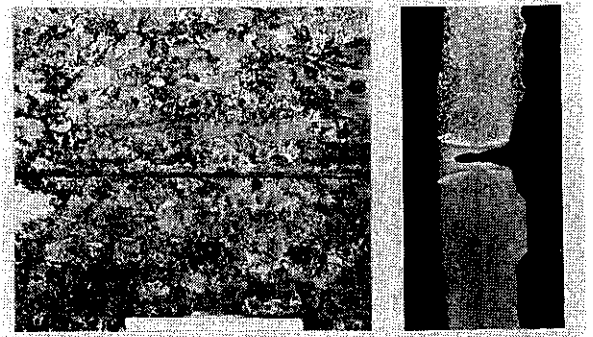
配管では溶接に起因する問題が多い。工業用水や海水で使用される電縫鋼管のシーム溶接部には写真1に示すような溝状の選択腐食が発生する。鋼中のMnSが製管時にメタルフロウに沿って管表面に露出し錆下の隙間でのpH低下に伴って鋼のアノード溶解を促進する、あるいは溶接時の急熱急冷により溶接部がペーナイトを含む組織となるためといったような原因が考えられている。高圧ガス設備のように非破壊検査が必要とされる配管ではまれであるが、一般配管の溶接接合部では融け込みが殆どなく、管内面側は未融合のまま残されている所が少ない。水系の配管で、この未融合隙間部に腐食因子が濃縮し応力腐食割れを生じた例を写真2に示す。また低圧系ではフランジと管端部の溶接を全周行わず、スポット的に行う場合がある。写真3は小型貫流ボイラーのボイラー水配管のフランジで、こうした間欠的な溶接をしたために非溶接部からフランジ孔と管の隙間に水分が侵入し腐食を生じた例である。

写真1 電縫鋼管に発生した溝状腐食

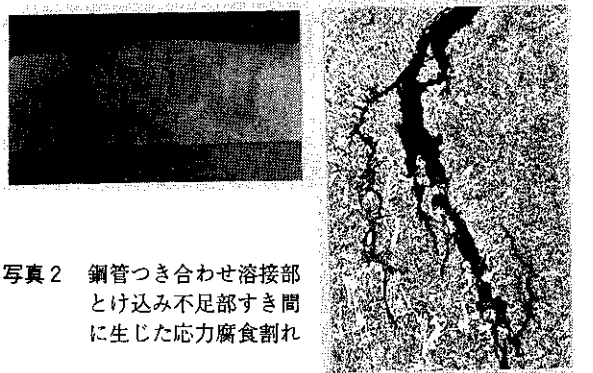
写真2 鋼管つぎ合わせ溶接部とけ込み不足部すき間に生じた応力腐食割れ

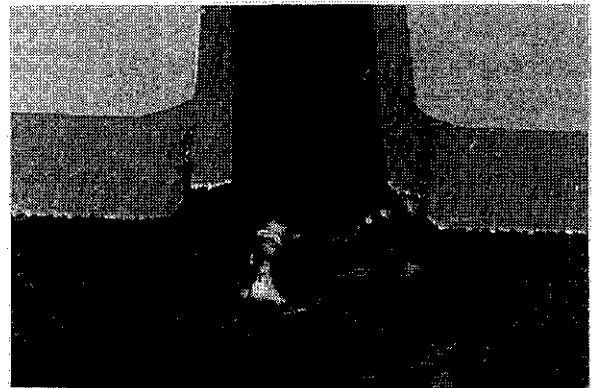
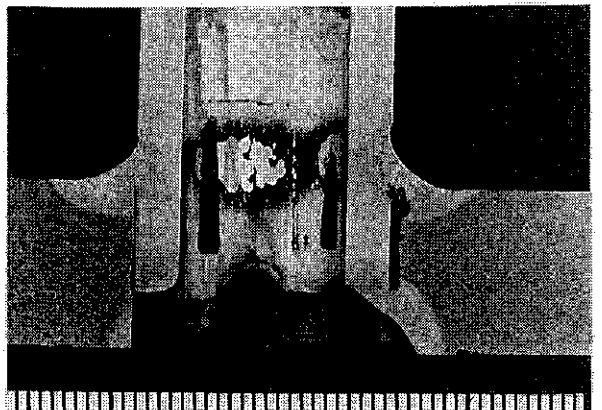
写真3 貫流ボイラー水配管、フランジ構造不適によるすき間腐食

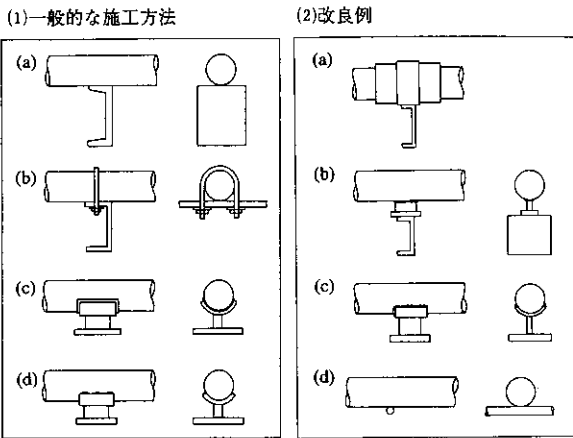
図2 配管のサポート方式

大半のバルブは鋳造品であるために、局所的な腐食により漏れに至る部位は鋳巣やひけ等の鋳造欠陥と関連している場合が多い。また高Niや高Si系の高級ステンレス鋼が耐食性の観点から選択される場合には、特別に慎重な検査が望まれる。また鋳造欠陥は溶接補修されることが多いが、腐食が金属組織や組成の微妙な影響を受ける系で使用される場合にはバルブメーカーと事前に補修方案について認識を合わせておくべきである。配管のサポート部は図2-aに

示すような構造が多いが、この部位に雨水やダスト、錆等が集積し局所的な腐食を生じる問題も現場の頭を悩ませている。よくとられる対策としては図2-bに示すように腐食のおそれのある部位を保護防食テープでまいたり、シューをかませて水がたまらない構造にするなどの方法が実用的に用いられている。樹脂やGLライニング配管の様に脆い材料が使用されている場合には工事中の衝撃、あるいは作業員が足場にする等の不用意な取り扱いによる損傷発生ケースもある。保温材解体、再組立後の後始末など、工事そのものの品質も配管、バルブの健全性には大きく影響する。

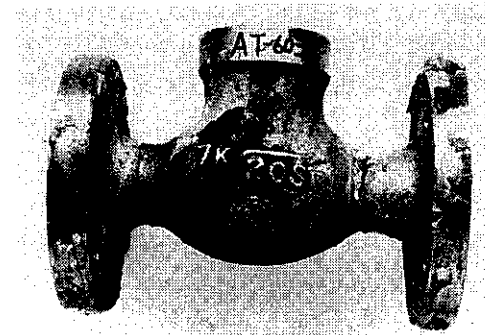
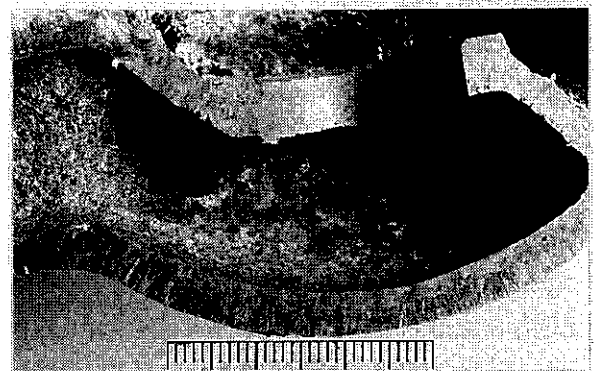
SCS13製バルブが写真4-aに示すようにフランジネック部で折損した。断面を調べると写真4-bに示すように casting defect が著しく、これによる強度不足とフランジに加わる配管からの曲げ応力、形状的な応力集中が原因の疲労破壊であると判断された。環境要因は認められなかった。

写真4 铸造欠陥を有するバルブのフランジネック部の割れ

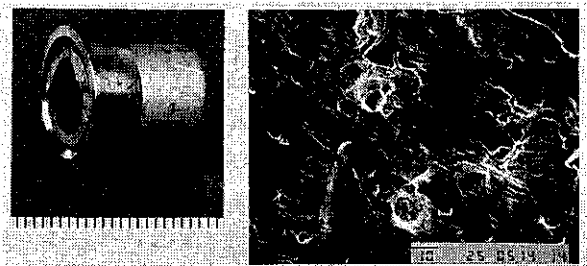
写真6 自緊式簡易継手部の疲労破壊

応力集中が生じるために曲げ応力が繰り返されるような部位に使用されると、写真6に見られるような疲労破壊が生じることがある。

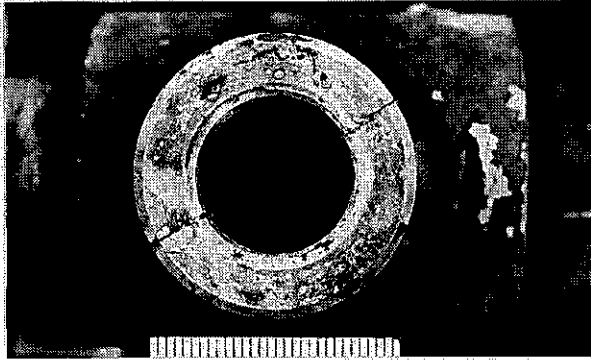
写真7-a ステンレス鋼製アングル弁に生じた割れ

常温で塩化物系の触媒を含むラインに使用されていたSUS317製のアングル弁に写真7-aに示すような

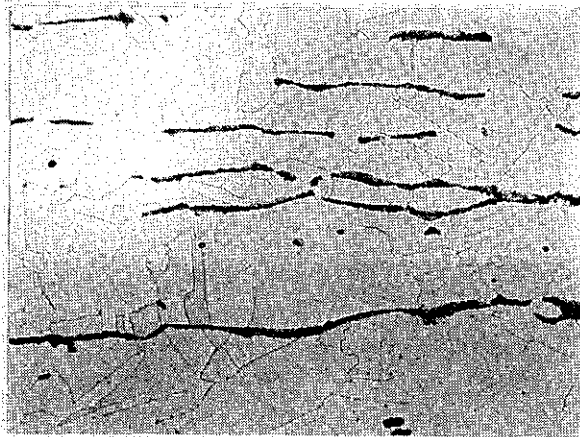
写真7-b アングル弁断面マイクロ組織

割れが生じた。この材料のマイクロ組織を写真7-bに示すが δ フェライトが圧延方向にすじ状に存在しており、写真7-cに示すようにこの δ フェライトにそった腐食が原因であった。

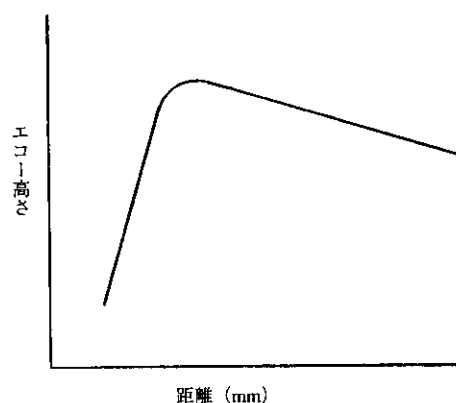
図3 超音波厚さ測定時の反射エコーの距離—振幅特性曲線（モデル図）（2振動子）

腐食による均一減肉部の厚さ測定には超音波厚さ計が広く用いられている。測定法は超音波センサを垂直に材料表面に当てるだけという簡単な方法であるが特に腐食が進み残肉厚が薄くなると測定結果の判断には注意を要する。こうした場合には2振動子型垂直探触子を用いる事が多く、これを用いれば一般の鋼材で0.5mm程の薄いものでも測定可能である。しかし図3の2振動子垂直探触子の距離—振幅特性曲線に示すように薄肉側での受信感度が低いため、図4のように最初に受信する底面波B1エコーがしきい値を超えず、B3エコーを検出すれば肉厚測定値は2倍に表示されてしまう。残存肉厚の小さい場合の厚さ測定にあたっては、こうした誤表示による誤差防止のためには波形表示機能のついた超音波厚さ計を用いて波形観察による確認を行うことが必要である。

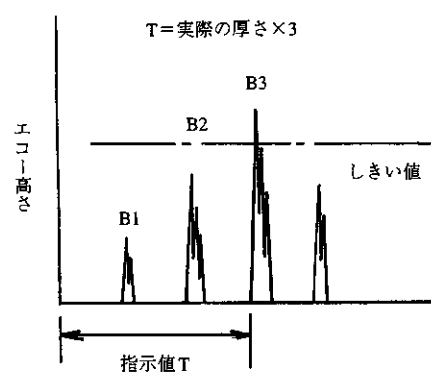
図4 超音波厚さ測定時に肉厚が薄い時の超音波エコー受信波形

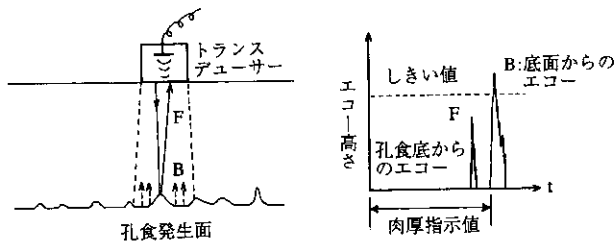
図5 孔食部の超音波厚さ測定時の誤差

孔食やエロージョンにより不均一な減肉を生じた部位の検査にも、超音波厚さ計が用いられることが多い。この場合、図5に示したように超音波探触子の振動子径に対して検査対象となる腐食部の孔径が小さいと、腐食底からの反射エコー強度は弱くなり、これより遅れてくる強い底面エコーにマスクされてしまい腐食底までの厚さは測定出来ない。写真9は苛性ソーダの移送配管で激しく凹凸状に腐食しているが、このような表面になれば超音波を入射しても乱反射し原理的に超音波法は適用できなくなる。こうした場合には放射線法が用いられる。減肉部の深さ測定精度は超音波法よりは劣るが、孔食のような局部腐食であっても、予め深さのわかった平底孔を用いて写真濃度と深さの相関図を作成しておけば、かなりの精度で腐食深さの定量評価は可能である。

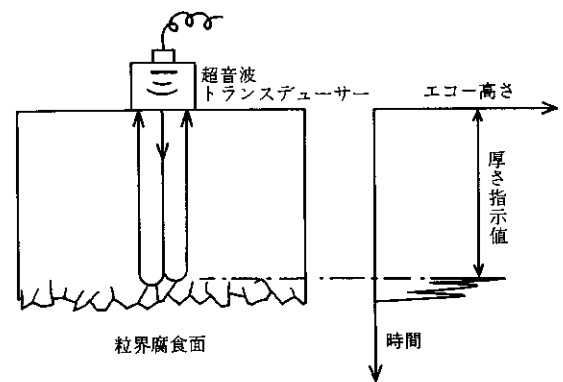
図6 超音波直接接触法による粒界腐食材の厚さ測定(非腐食面からの測定)

より腐食面は荒れてくる。この場合非腐食面側から超音波厚さ計により測定すると、図6に示したように粒界腐食の底からのエコーを検出するために正味の健全肉厚を測定出来る。しかし腐食面側から超音波を入射すると、図7に模式的に示すようにその面の荒れにより表面で反射する超音波の最初のピークが減衰し、次のピークの波にゲートがかかり、1波長分の測定誤差が生じることになる。オーステナイト系ステンレス鋼では10MHzの探触子使用時では約0.6mm、5MHzの探触子使用時では約1.2mm薄く測定することになる。

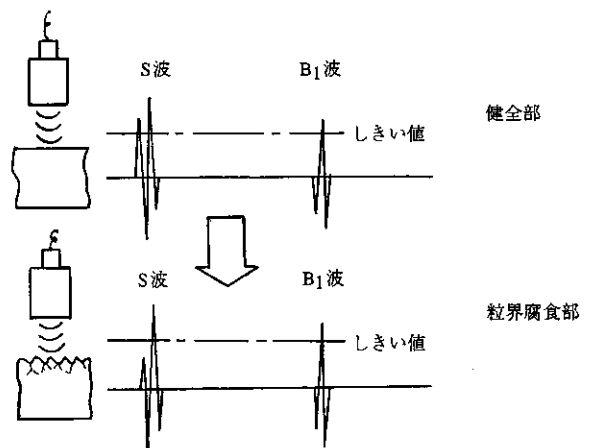
図7 超音波水浸法による粒界腐食面からの厚み測定時の問題点

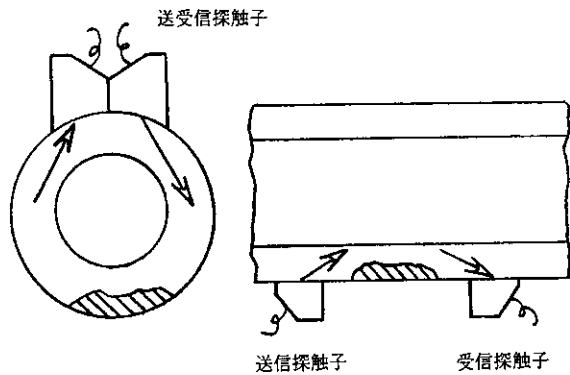
配管のラック支持部に生じる外面腐食の確実な検査方法は配管を吊り上げて検査することであるが、なかなか容易な工事ではない。非破壊的に検査する方法としては、図8に示したように超音波透過法が提案されている⁷⁾。ラックに振れ止め金具をつけて支持している箇所については管周方向に超音波探触子を配置し、ラックへの支持にバンド巻き方式が採用されている箇所については管軸方向に超音波探触子を配置して、透過してきた超音波の減衰量により腐食深さの推定を行う。

図8 ラック支持部に生じた腐食深さの超音波透過法による腐食深さ測定方法

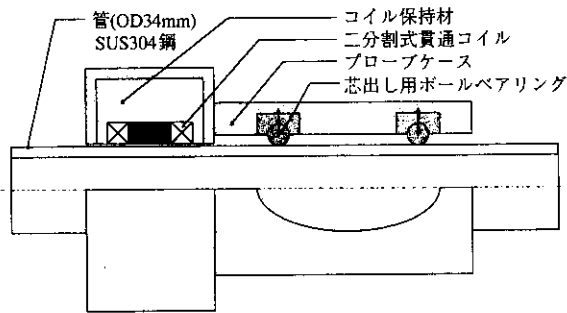
図9 管外面に発生した割れを検査するための分割コイル方式渦流探傷表面プローブ

問題がある。一つの対応策として図9に示したような、管全外表面の検査が可能な表面コイルを組み合わせた、2分割方式のプローブによる渦電流法をステンレス鋼管外面の大气による応力腐食割れ検査に適用している⁸⁾。割れの深さ方向の情報を得るのに適した超音波斜角探傷試験法は、応力腐食割れが単一亀裂ではなく分枝状に進展、分布しているために、それらの割れから反射するエコーはいわゆる林状エ

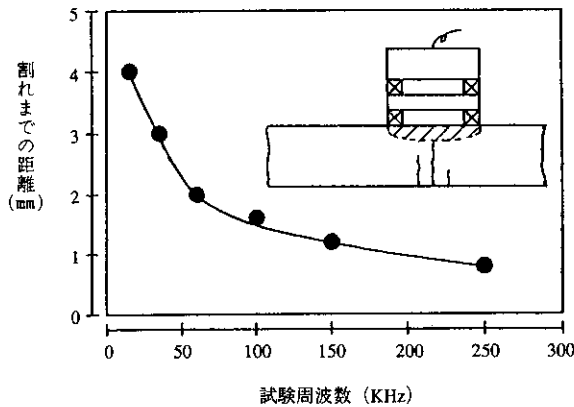
図10 渦流探傷法による割れ深さの測定(SUS304)
(割れまでの距離と、この割れを検出する周波数の関係)

コーとなり、ビーム路程解析ができず割れ深さの推定は困難となる。こうした場合は渦電流法により、図10に示すように表面上置き型プローブを非割れ発生面に設置し、渦電流の浸透深さが周波数に依存することを利用して欠陥先端位置を求める方法が実用化されている⁸⁾。
